玉龙雪山甘海子游客集散中心项目水土保持监测特性表

了整理、汇总和分析，编写完成《玉龙雪山甘海子游客集散中心项目水土保持监测总结报告》。

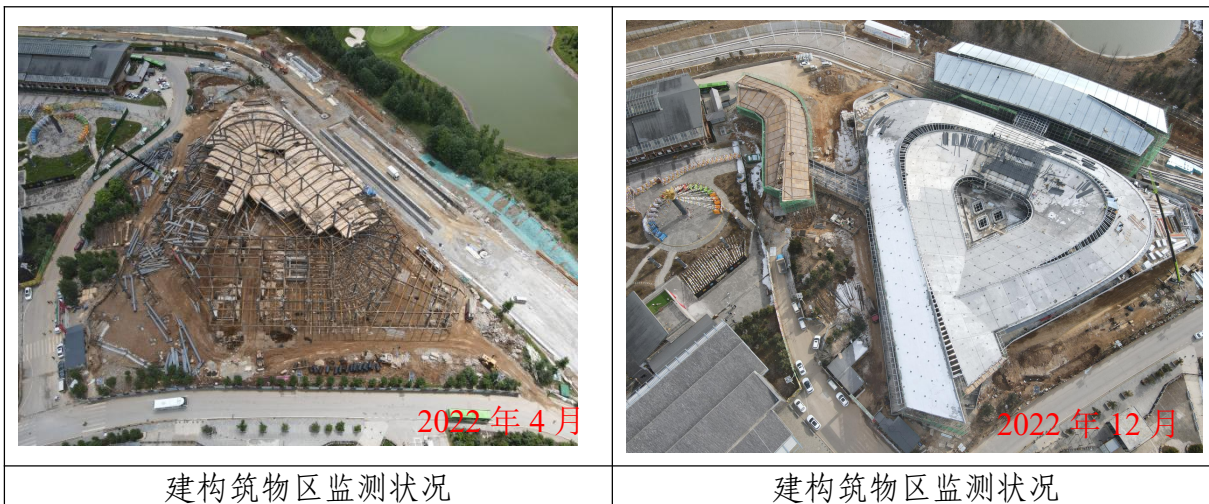
本项目水土保持监测介入时（2022 年 4 月），项目开始实施建构筑物主体建设，施工过程中因地表裸露、基坑开挖等原因易发生水土流失。施工期如下图：

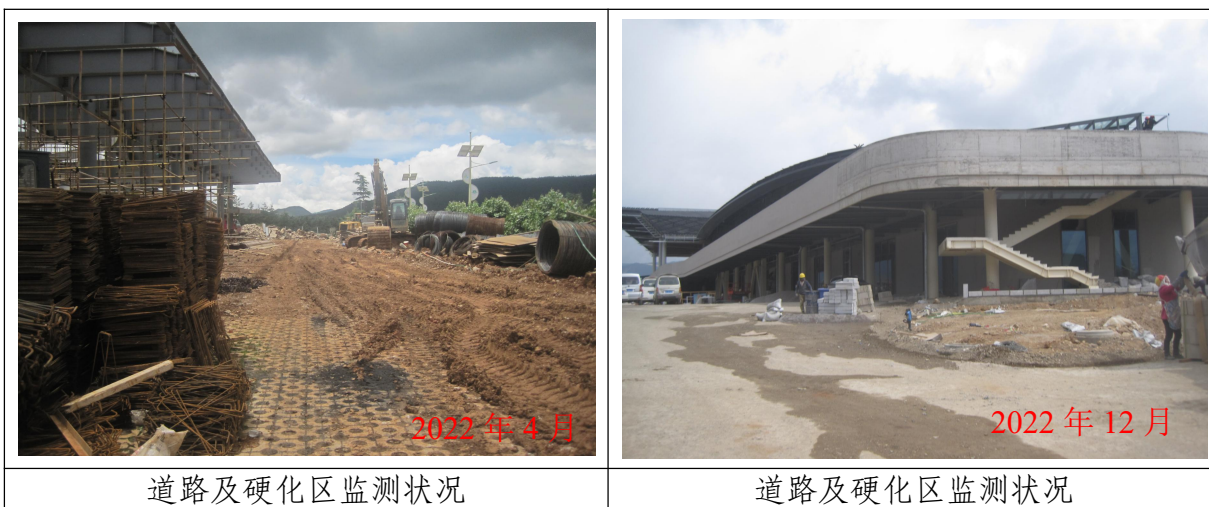
本项目水土保持监测介入时(2022年4月),道路及硬化区硬化均未实施,表土已经进行剥离,地表裸露易发生水土流失。道路及硬化区在施工过程中实施的水保临时措施为临时彩条布覆盖、临时土质排水沟等,临时措施的实施可减轻施工期水土流失量。施工期如下图:

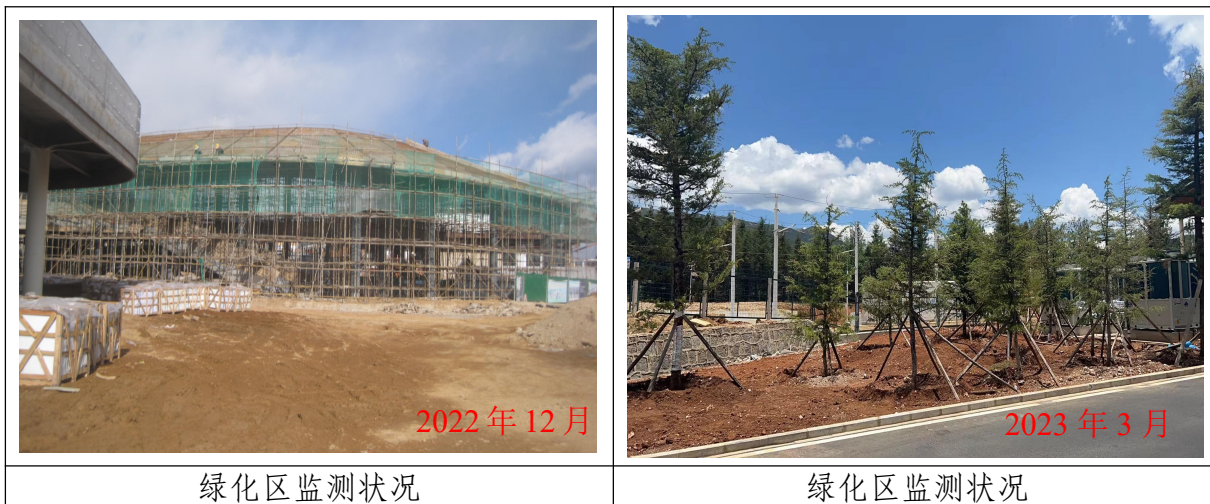
本项目水土保持监测介入时(2022年4月),绿化区还未实施建设,绿化区于2023年4月建设完工,建设及施工过程中由于地表裸露易发生水土流失。施工期如下图:

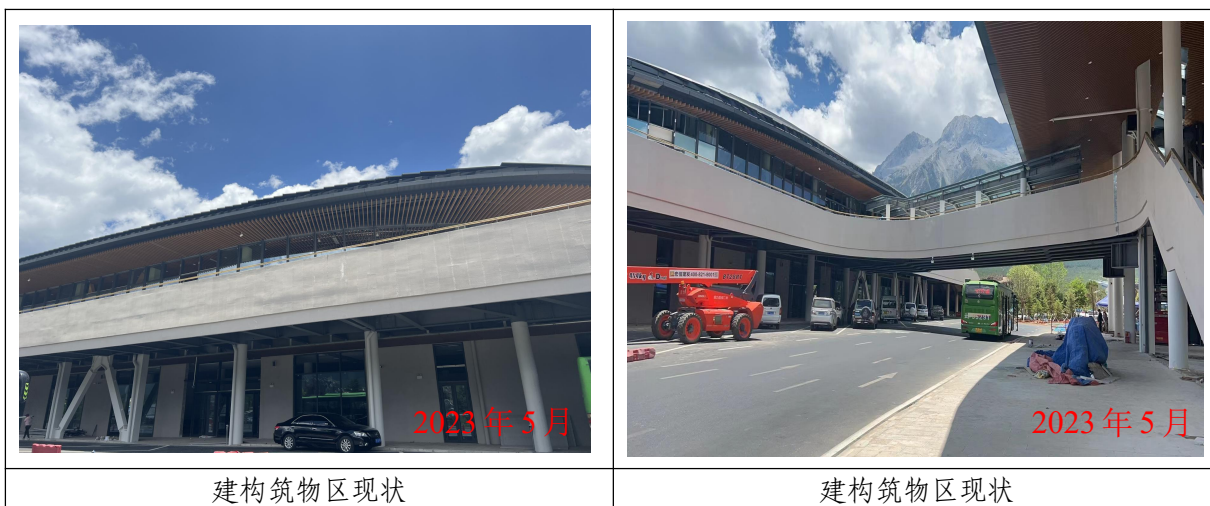
本项目建构筑物区占地 0.63hm²，总建筑面积 12580.00m²，建筑密度 39%，建设集综合交通、智慧旅游服务、综合后勤功能于一体的集散中心。本项目建构筑物为两层钢结构建筑物，建筑高度 12m。建筑共设置 3 个主要出入口。南侧主入口用于轨道抵达客流进港；北侧主入口用于甘海子景区游客进出港；东侧主入口用于大巴回程游客进港换乘轨道离开。现状如下图：

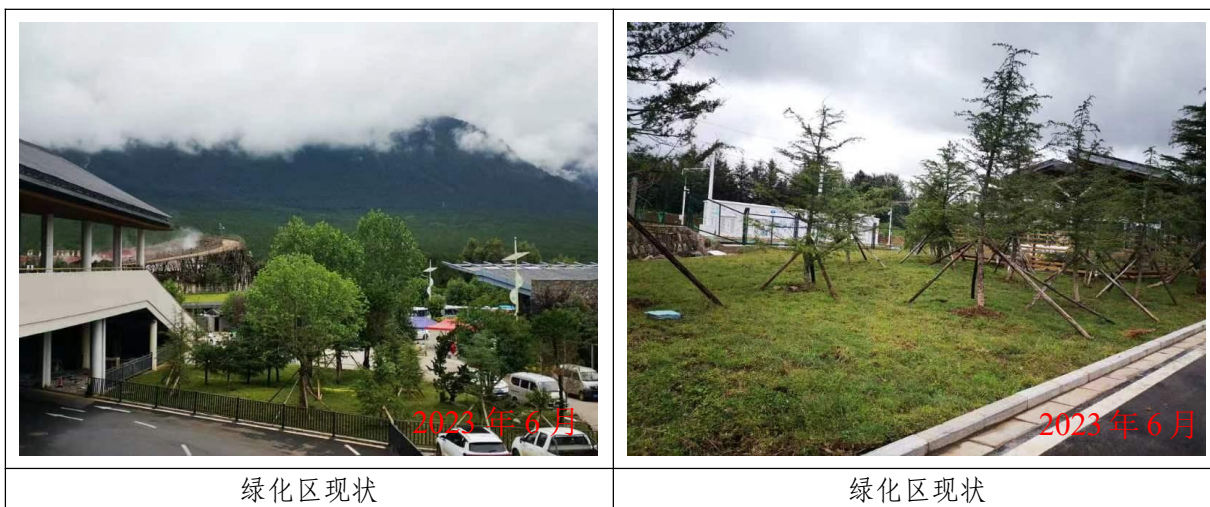
绿化区占地 0.16hm²，本项目规划绿地景观主要采取乔灌草结合方式，形成花草林木相互搭配效果，保证一年四季富有变换的可观赏性，绿化配置种类以地方适生植物为主，以乔木为主。本项目绿地进行园林绿化专项设计，尽量采用乡土树种，满足水土保持要求。现状如下图：

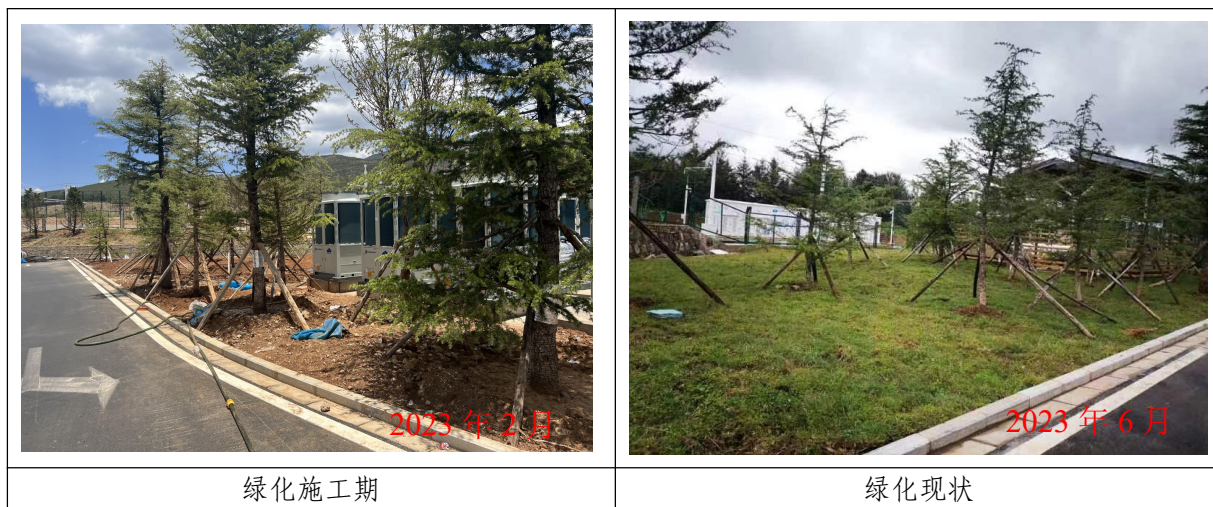
根据监测现场调查统计，结合建设单位提供资料分析，截至 2023 年 5 月，本项目水土保持植物措施实施主要为景观绿化。工程量为：绿化区绿化 0.16hm²。

根据 2023 年 5 月现场调查及植被监测样方，项目累计完成绿化面积 0.16m²（含人工绿化和原地貌松林），绿化率为 9.94%，乔灌木植被生长状况良好，成活率 97% 以上，覆盖度达 90%。因项目地质条件影响，项目较《水保方案》相比，未实施植草砖；因施工期较短，故施工期临时表土堆场未实施临时撒草绿化。

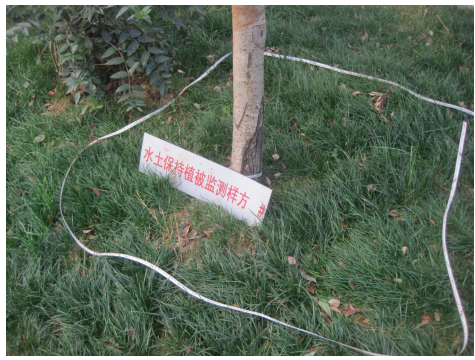
绿化区	2023 年 6 月	乔木			
		灌木			
		草本	✓		
说明：植被监测样方布设位置位于项目绿化区内，选取 1m × 1m					
监测指标	高度	成活率	保存率	生长状况	覆盖度
指标值	3~4cm	97%以上	97%	良好	90%

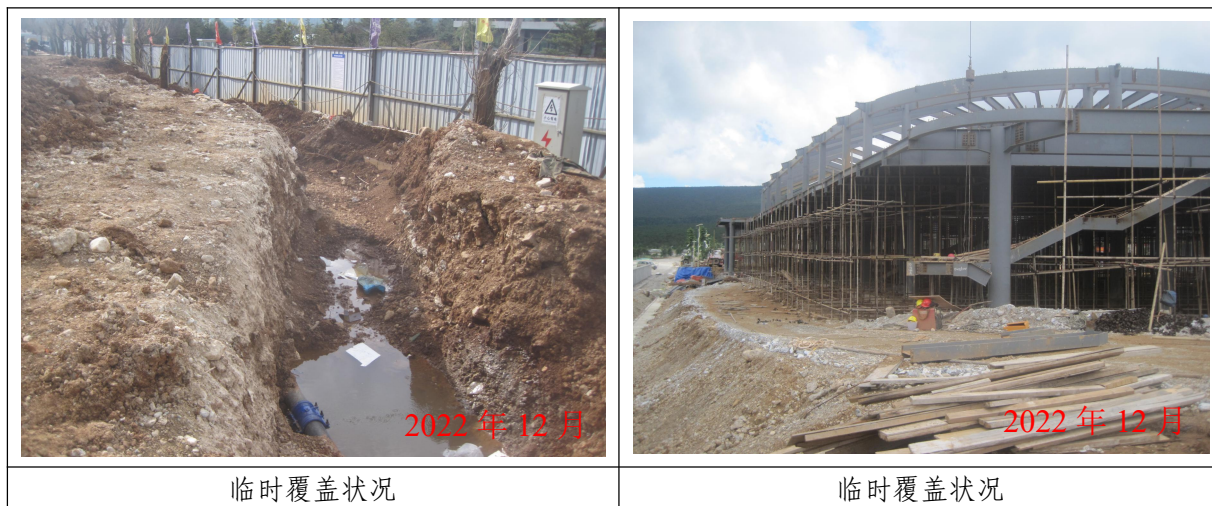
项目分区	措施类型	数量
道路及广场区	临时排水沟	620m
	施工场地临时拦挡	27m
	施工场地土工布覆盖	345m ²
